ПРОЕКТИРОВАНИЕ И ТЕХНОЛОГИЯ РЭС

ВОЗНИКНОВЕНИЕ ДЕФЕКТОВ НА ПЕЧАТНЫХ УЗЛАХ ПРИ ЗАМЕНЕ ТЕХНОЛОГИЧЕСКОГО ОБОРУДОВАНИЯ

А. В. Наседкин, А. П. Быков, С. В. Андросов
Самарский университет, г. Самара

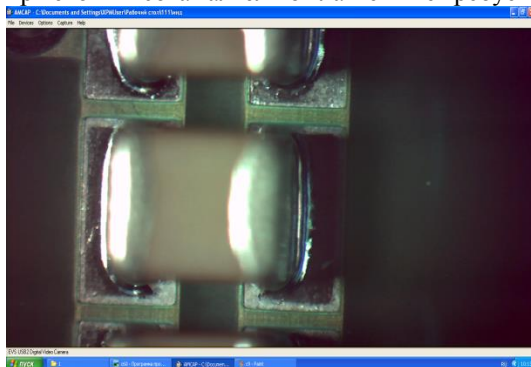
Рисунок 1 - Неполная галтель, вид сверху

1) недостаточное количество паяльной пасты, которая собиралась у основания чип-компонента, оставляя несмоченной контактную площадку, при этом высота галтели была меньше требуемой по IPC-610D [1] (рис. 1, 2).

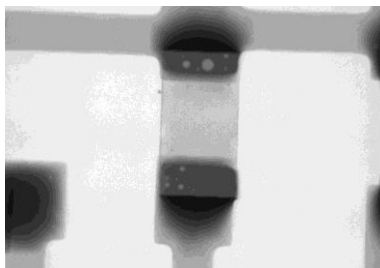
Рисунок 4 - Рентгеновское изображение чип-компонента с зернистой галтелью

3) Рентген показал наличие пустот под чип-компонентом, однако в самой галтеле припоя пустоты отсутствовали (рис.4).
