ОСТАТОЧНЫЕ НАПРЯЖЕНИЯ КАК ПРИЧИНА СНИЖЕНИЯ ВЫНОСЛИВОСТИ КОРПУСНЫХ ДЕТАЛЕЙ ГАЗОТУРБИННЫХ ДВИГАТЕЛЕЙ

©2016 Е.Е. Кочерова, А.С. Злобин, Д.В. Анохин, Р.Р. Кяримов, К.В. Рунова

RESIDUAL STRESSES AS THE CAUSE OF ENDURANCE DECREASE OF GTE HOUSING PARTS

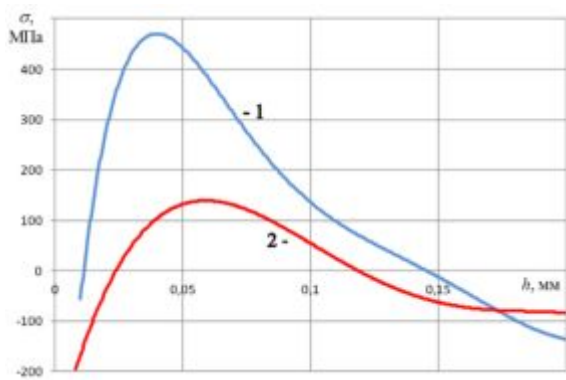
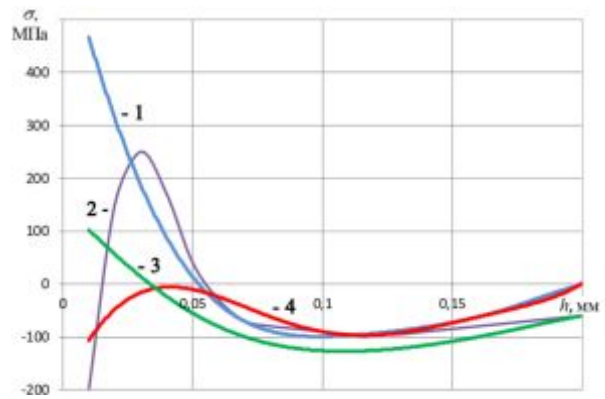
Металлургические исследования выявили наличие нагартованного слоя в виде линий скольжения, а также остаточные напряжения сжатия порядка 10 МПа на внутренней поверхности. На рис. 1 и 2 приведены эпюры остаточных напряжений σ по толщине поверхностного слоя h исследованных корпусов, полученных методом Н.Н. Давиденкова.

Из приведённых на рис.1 и 2 данных можно сделать вывод, что основную роль в снижении выносливости корпуса камеры сгорания играет неблагоприятная технологическая наследственность, связанная с высоким уровнем растягивающих остаточных напряжений (до 500 МПа) в поверхностном слое.

Рис. 1. Этюры остаточных напряжений в поверхностном слое корпуса:
 а) с наработкой 5798 часов: 1 – исходное состояние; 2 – полировка;
 б) с наработкой 4782 часа: 1 – наружная поверхность, исходное состояние; 2 – внутренняя поверхность, исходное состояние; 3 – наружная поверхность, термическая обработка; 4 – внутренняя поверхность, термическая обработка

Для устранения выявленного недостатка необходимы нормализация режимов резания, введение пониженной температуры закалки, высокого отпуска и полировки поверхности корпуса, что стабилизирует предел выносливости на уровне 300 МПа на базе $5 \cdot 10^6$ циклов нагружения.

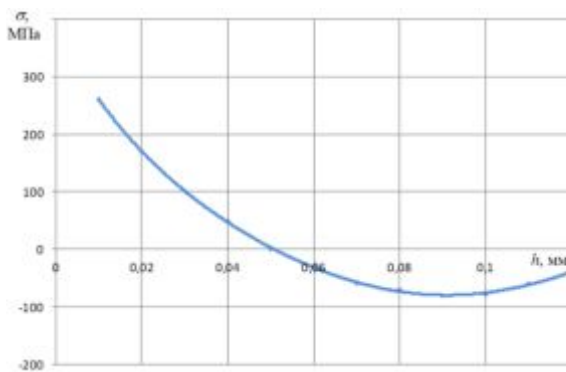
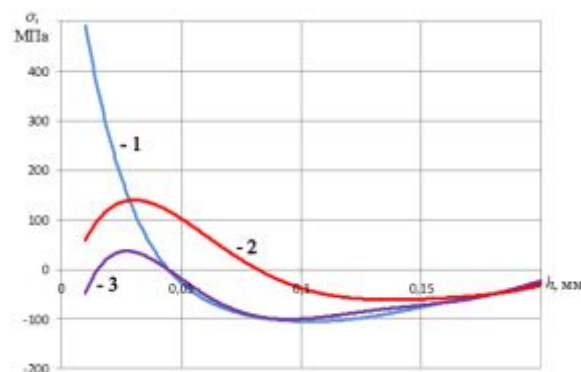
Рис. 2. Этюры остаточных напряжений в поверхностном слое корпуса:
 а) с наработкой 6638 часов, исходное состояние;
 б) нового: 1- исходное состояние, 2 - термическая обработка, 3 - полировка
