ТЕХНИЧЕСКИЕ РЕШЕНИЯ ПО УЛУЧШЕНИЮ ТЕМПЕРАТУРНОГО ПОЛЯ КАМЕР СГОРАНИЯ РЕМОНТНЫХ ДВИГАТЕЛЕЙ НК-16СТ

Постников А.М., Маркушин А.Н., Кочеров Е.П., Канунников И.П.
ОАО «СНТК им. Н.Д. Кузнецова», МОО «Поволжское отделение Российской инженерной академии», Самарский государственный аэрокосмический университет; г. Самара

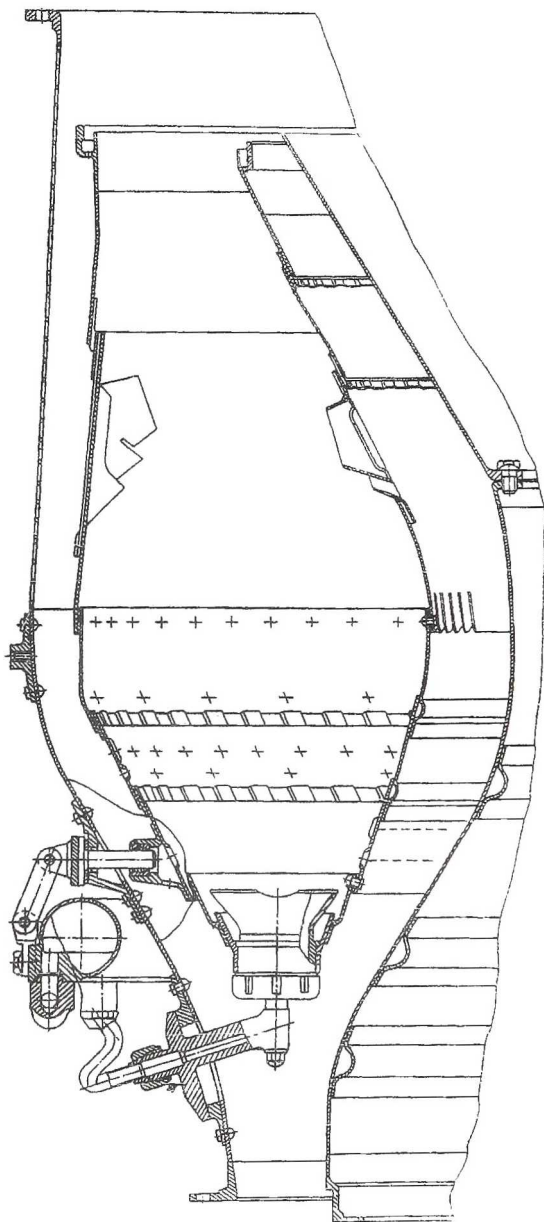
Рис. 1. Камера сгорания двигателя НК-16СТ

Коробление жаровой трубы приводит к изменению расхода и направления струй воздуха, подаваемого с боковых стенок в первичную зону. Для стабилизации и улучшения температурного поля, которое начинает формироваться в этой зоне, предложено на месте отверстий $\varnothing 12$ установить втулки $d_4 = 15$ (рис. 1, место А).

Для снижения температуры газов в пристеночном слое с внутренней стороны тракта (у втулки) в 1-ом поясе измерений (см. рис. 2) был увеличен расход воздуха через щели охлаждения внутреннего кожуха за карманами (рис. 1, размер б). Размер щели был увеличен с 1 мм до 1,5 мм. Внедренный на камере сгорания комплекс перечисленных технических решений позволил обеспечить нужную эпюру температурного поля (рис. 2, кривая У-047 модиф).

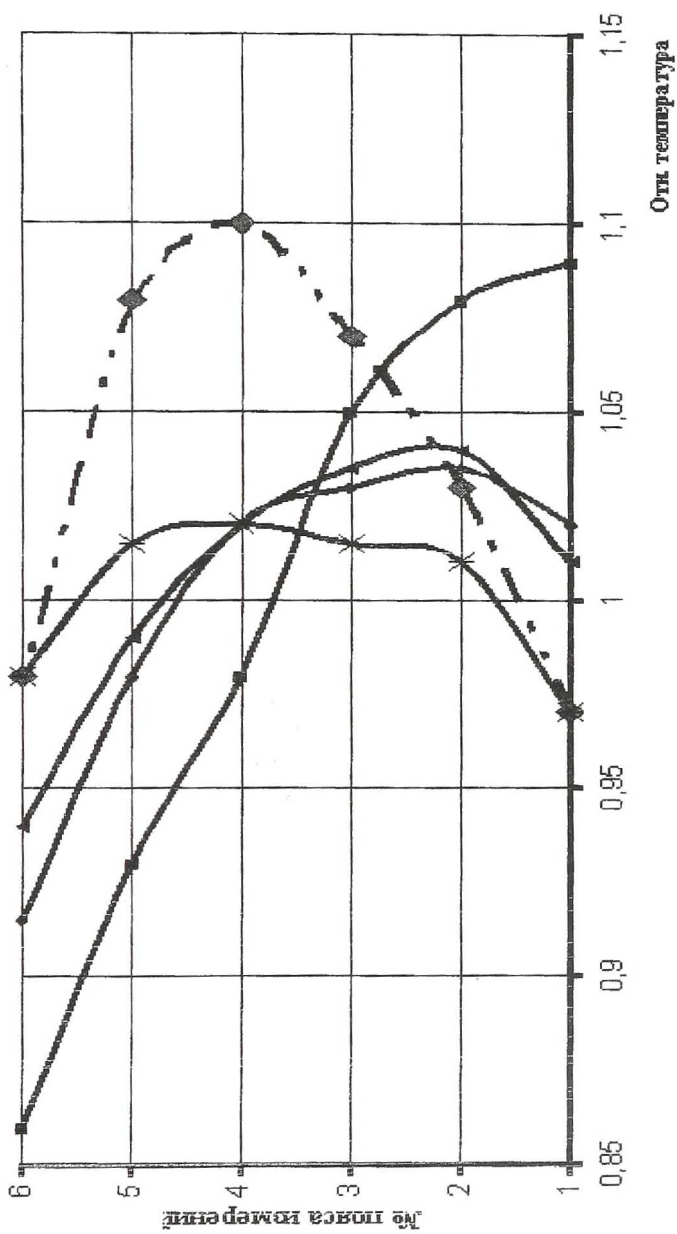
Рис. 2 Температурные пояса ремонных камер ст. отряды двигателя НК-16С1

На рис. 2 приведены результаты измерений температурных полей на 3-х камерах сгорания после ремонта. Видно, что поля имеют большой и недопустимый разброс показателей по радиальной эпюре, особенно по корневым поясам измерений.

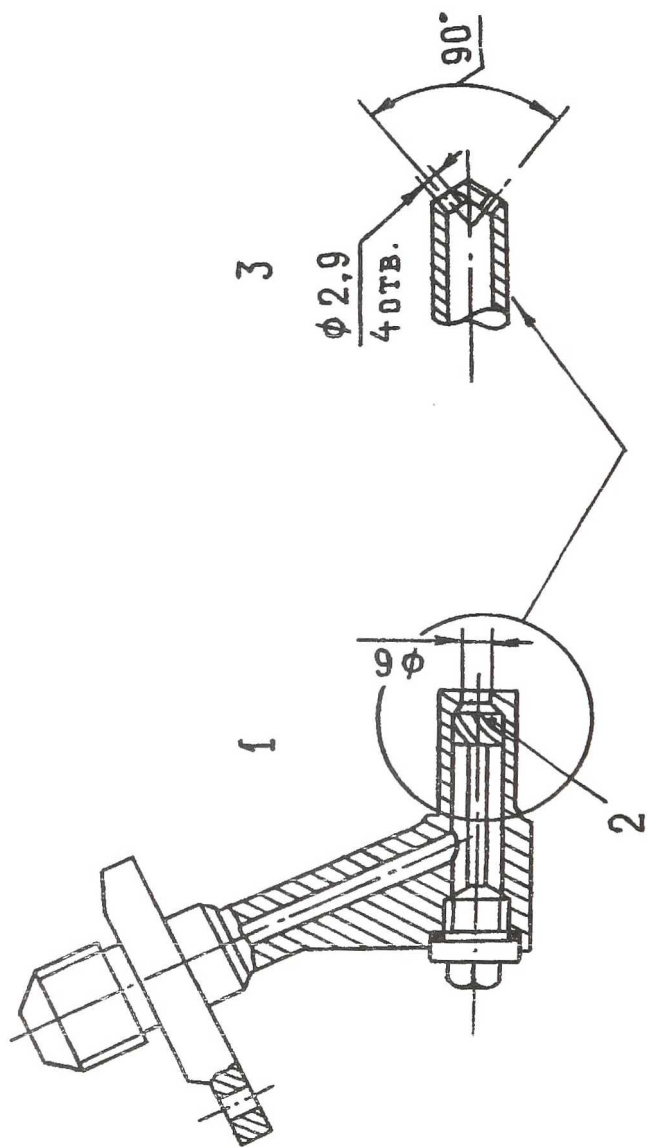
Сплошная веерная струя из шнековой форсунки неустойчива к внешним воздействиям при флуктуациях воздушного потока (эффект «флаг на ветру»).

Рис. 3. Сравнение форсунок существующей и модернизированной камер:
 1 - топливная форсунка; 2 - шнек существующей форсунки; 3 - струйный распылитель модернизированной форсунки

Замена шнековых форсунок на струйные (рис. 3) позволяет определенным образом направить топливные струи относительно потока воздуха и стенок диффузоров горелок. Угол в 90^0 , как показали экспериментальные исследования при поузловой доводке на автономном стенде, оказался оптимальным по сочетанию характеристик горения, теплового состояния стенок и температурного поля.

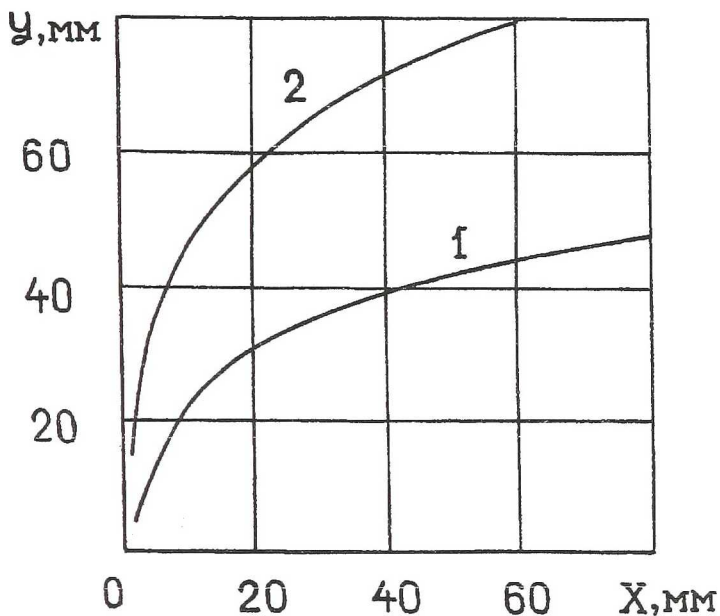
Рис. 4. Пробивная способность струй первичного воздуха:
 1 – из отверстий существующей жаровой трубы;
 2 – из втулок модернизированной камеры сгорания

Результаты расчетов представлены на графике рис. 4, из которого следует, что в варианте со втулкой $d_4 = 15$ глубина проникновения (пробиваемость) струи существенно выше, чем у исходного варианта. «Жесткие» струи более стабильны, что позволяет интенсифицировать процессы в первичной зоне, снизить температуру газов на 2-ом поясе измерений температурного поля, то есть в сечении ответственном за надежность лопаток рабочего колеса турбины.

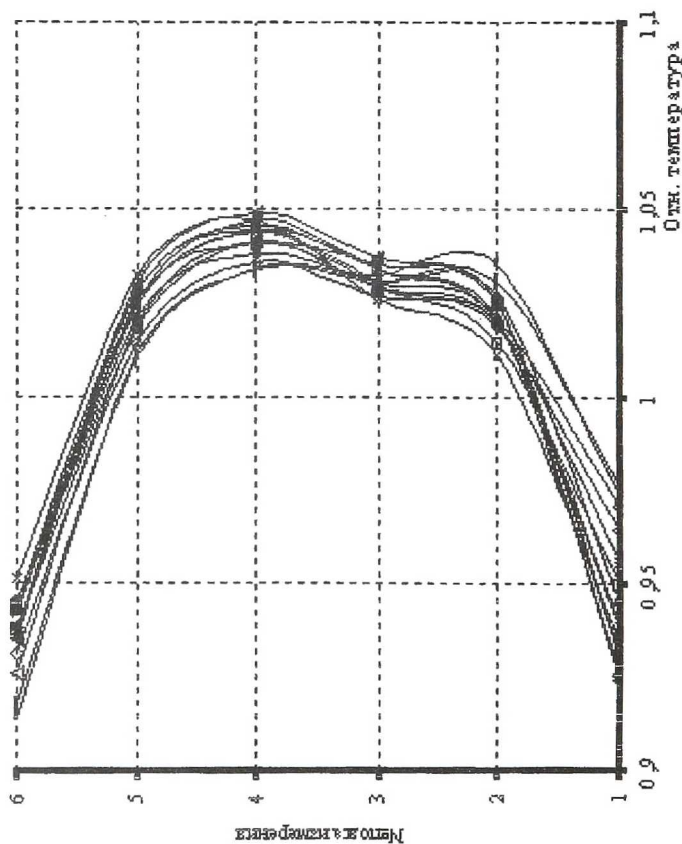
Рис. 5 Температурные поля калевр
стержней модерирующих на КМЛО.

Рассмотренные технические решения в настоящее время внедрены на ремонтных камерах сгорания двигателей НК-16СТ. Проверка температурных полей показала их исключительную стабильность (рис. 5). Двигатели с модернизированными камерами сгорания работают на ГПА без дефектов по «горячим» узлам. Лидерная камера (У-047) отработала в составе двигателя на ГПА станции «Сызранская» более 6000 часов. Последующая дефектация не выявила никаких замечаний по кожухам жаровой трубы и деталям турбины.
