АНАЛИЗ КАЧЕСТВА ПАЯНЫХ СОЕДИНЕНИЙ ЧИП-РЕЗИСТОРОВ

С.В.Тюлевиц, А.В.Наседкин, М.Н.Пиганов

Самарский государственный аэрокосмический университет, г. Самара

В данной работе была поставлена задача разработки методики контроля чип-резисторов при поверхностном монтаже космической аппаратуры и анализа качества паяных соединений.

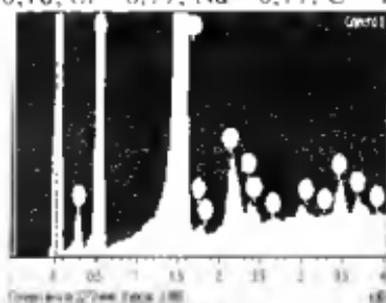
Рис. 10

На рис. 10 приведен элементный состав включения с размером $D_3=17,03 \mu\text{m}$. Имеем: Al -- 47,4; Au -- 2,09; Sn -- 1,04; Pb -- 1,0; Si -- 0,22; C -- 9,15; O -- 39,11 вес. %. На рис. 11 приведен элементный состав включения с размерами: $D_1=23,62 \mu\text{m}$; $D_2=12,78 \mu\text{m}$. Имеем: Al -- 40,74; Au -- 0,84; Ag -- 0,37; As -- 0,18; Si -- 0,17; Na -- 0,17; C -- 14,13; O -- 43,41 вес. %.

В области паяных соединений (левая сторона правее точки 10 и правая сторона на торцевой части резистора – рис. 5) обнаружены дефекты в виде раковин. Глубина раковины на правой стороне составляет 60,16 μm при толщине припоя 77,15 μm . Возможно образование раковин связано с низким качеством процессов резрезки-шлифования образцов. Обнаружены также (правая сторона) дефекты в виде зерен с размерами от 12,6 до 23,62 μm . Спектрограммы от этих зерен показали большое содержание Al (от 40,74 до 47,4 вес. %). Явно, это включения абразива.

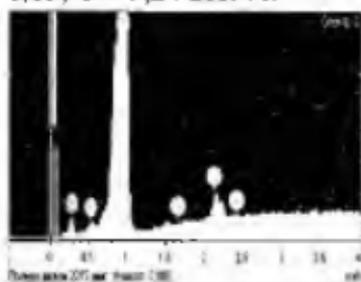
Рис. 12

На рис. 12 приведен элементный состав контактной площадки на печатной плате в точке 1. Имеем: Cu – 89,73; Au – 1,68; C – 7,59; O – 1,01 вес. %. На рис. 13 приведен элементный состав области припоя над данной контактной площадкой в точке 2. Имеем: Sn – 64,2; Pb – 26,42; Al – 1,33; Ag – 1,18; Au – 1,15; O – 9,24 вес. %.

Содержание Sn в паяных соединениях изменяется от 54,3 (точка 10, левая сторона) до 64,2 вес. % (точка 2, правая сторона). Содержание Pb изменяется от 26,42 (точка 2) до 27,94 вес. % (точка 10). Соотношение Sn/Pb изменяется от 1,94 (точка 10) до 2,43 (точка 2). Качество паяных соединений, в основном, является хорошим.

Состав контактных площадок и проводников печатной платы является хорошим. Содержание меди в них изменяется от 89,73 (точка 1, правая КП) до 90,76 вес. % (точка 9, левая КП). В проводнике под чипом (точка 8) содержится 90,04 вес. % Cu. Наличие углерода в этих областях связано, видимо, с загрязнениями органического происхождения.

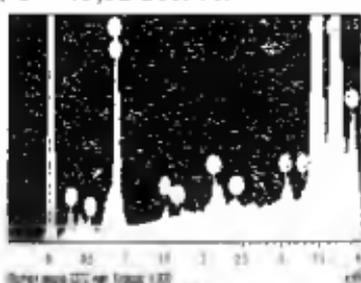
Рис. 14

На рис. 14 приведен элементный состав проводника чипа на торцевой поверхности в точке 3 (см. рис. 7). Имеем: Ni – 45,59; Sn – 42,53; Cu – 1,73; Au – 1,57; Al – 0,53; C – 5,62; O – 2,42 вес. %. На рис. 15 приведен элементный состав в точке 5. Имеем: Al – 43,35; Au – 1,28; Si – 0,21; Mg – 0,17; C – 9,47; O – 45,52 вес. %.

Контакты чип-резистора содержат, в основном Ni. Его содержание колеблется от 45,59 (точка 3, правый торец, рис. 7) до 83,23 вес. % (точка 11, левый торец, рис. 2). Толщина контакта измерена только на правом торце. Она составляет 5,58 μm . Видимо, эта величина не соответствует требуемой. Маловато. Необходимо уточнить у изготовителя чип-резисторов. Элементный анализ тела чипа показал, что в его состав входит в основном Al

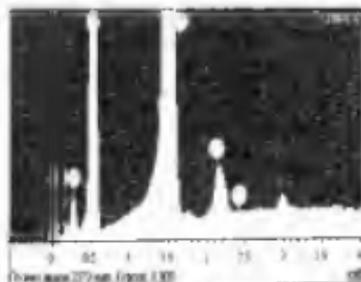
Рис. 16

На рис. 16 приведен элементный состав тела резистора в точке 6 (она расположена левее точки 5). Имеем: Al – 44,54; Au – 0,96; C – 8,43; O – 46,07 вес. %.

(43,35 вес. % в точке 5 и 44,54 вес. % в точке 6) и O (45,52 вес. % в точке 5 и 46,07 вес. % в точке 6). В теле резистора обнаружены дефекты в виде ямок. Возможно, что это области выкрашивания зерен, образовавшиеся при распилке-шлифовке образцов. Однако не исключено, что это дефекты, образовавшиеся в процессе изготовления чипа.

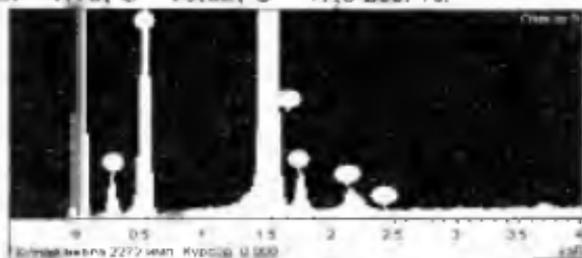
Рис. 18

На рис. 18 приведены результаты анализа на дне этой ямки. Имеем: Al – 32,7; Au – 1,5; Si – 1,18; C – 16,82; O – 47,8 вес. %.

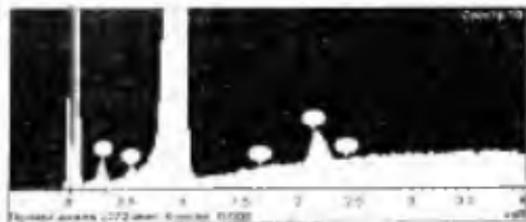
Рис. 19

На рис. 19 приведен элементный состав проводника на печатной плате под телом чипа в точке 8. Имеем: Cu – 90,04; Au – 1,09; C – 7,91; O – 0,96 вес. %.

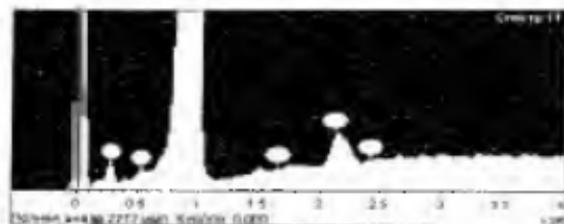
Рис. 20

На рис. 20 приведен элементный состав проводника (КП) на печатной плате в левой части чипа в точке 9. Имеем: Cu – 90,76; Au – 1,03; C – 7,32; O – 0,89 вес. %.

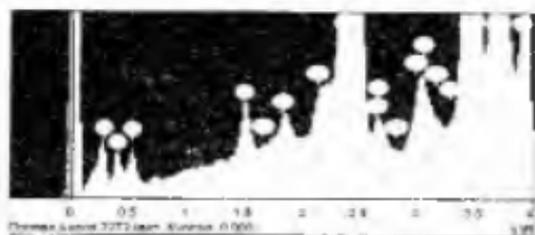
Рис. 21

На рис. 21 приведен элементный состав припоя в точке 10. Имеем: Sn – 54,3; Pb – 27,94; Ag – 2,02; Al – 1,18; Au – 1,17; C – 4,25; O – 8,48; N – 0,66 вес. %.

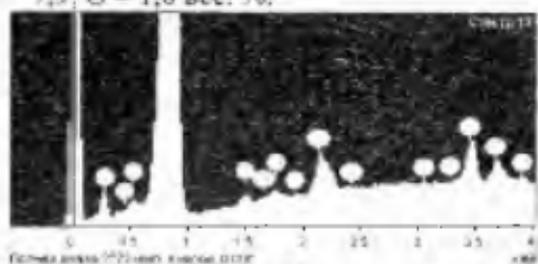
Рис. 22

На рис. 22 приведен элементный состав в точке 11 (проводник на левом торце чипа, см. рис. 2). Имеем: Ni – 83,23; Ti – 2,49; Y – 1,93; Sn – 1,78; Au – 1,31; Al – 0,36; C – 7,9; O – 1,0 вес. %.

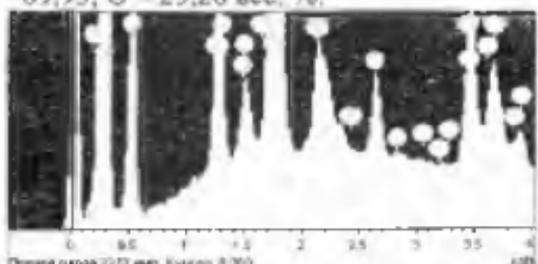
Рис. 23

На рис. 23 приведен элементный состав в точке 12 (область клея, см. рис. 1). Имеем: Si – 4,31; Sn – 2,02; Au – 1,53; Mg – 1,44; Sb – 0,73; Br – 0,39; Cl – 0,34; Al – 0,04; C – 69,93; O – 25,26 вес. %.

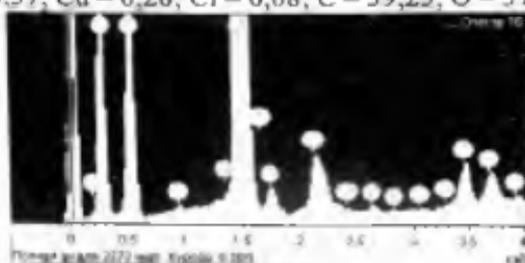
Рис.24

На рис. 24 приведен элементный состав переходной области от оболочки чипа к клею и эпоксидке в точке 13. Имеем: Al – 16,05; Au – 3,7; Sn – 1,55; Br – 0,92; Si – 0,37; Cu – 0,28; Cl – 0,08; C – 39,25; O – 37,8 вес. %.

На электронном изображении видны впадины (видимо выкрашивание материала при разрезке или шлифовке) глубиной от 60 до 127 ADU. На припое наблюдаются впадины глубиной до 160 ADU.
