**КОНТРОЛЬ КАЧЕСТВА, АНАЛИЗ ДЕФЕКТОВ,
ПРИЧИН И МЕХАНИЗМОВ ОТКАЗОВ
КОНДЕНСАТОРОВ И РАЗРАБОТКА
МЕРОПРИЯТИЙ ПО ИХ УСТРАНЕНИЮ**

Контроль качества, анализ дефектов, причин и механизмов отказов конденсаторов и разработка мероприятий по их устранению: метод. указания / сост. *М.Н. Пиганов*. – Самара: Изд-во Самар. гос. аэрокосм. ун-та, 2014. – 20 с.

Методические указания предназначены для студентов специальности 210201 «Проектирование и технология радиоэлектронных средств», изучающих дисциплину «Контроль качества электронных средств». Разработаны на кафедре конструирования и производства радиоэлектронных средств.

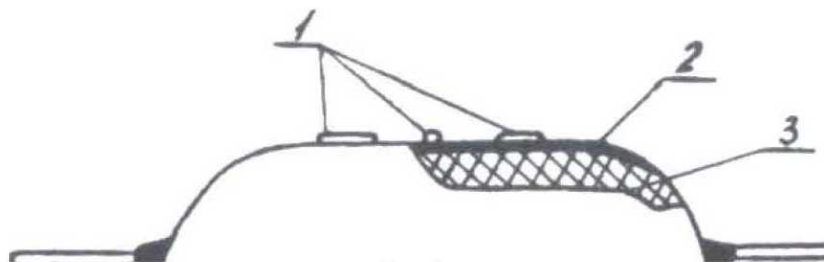
Рис. 1:

2.1. Корпус. Защитное покрытие. Наличие налёта на полимерной пленке покрытия корпуса

- 1 – область локализации дефекта; 2 – защитное лаковое покрытие корпуса (маркировки); 3 – крышка корпуса (корпус, эпоксидная заливка)

ПРИЗНАК ДЕФЕКТА: дефект характеризуется наличием налета на покрытии корпуса, что приводит к несоответствию внешнего вида изделия образцам.

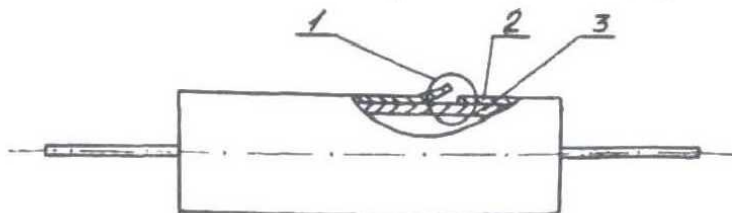
Рис. 2:

2.2. Отслоение защитного полимерного покрытия корпуса

1 – область локализации дефекта; 2 – защитное лаковое покрытие корпуса;
3 – корпус

ПРИЗНАК ДЕФЕКТА: отказ характеризуется разбуханием, растрескиванием и отслоением защитного лакового покрытия, что вызывает несоответствие внешнего вида изделия образцу.

МЕХАНИЗМ ВОЗНИКНОВЕНИЯ ДЕФЕКТА: возрастание механических напряжений в лаковом покрытии вследствие неравномерной полимеризации пленки; уменьшение адгезии лакового покрытия к поверхности корпуса вследствие набухания пленки лака под воздействием влаги в местах с наиболее тонким слоем покрытия.

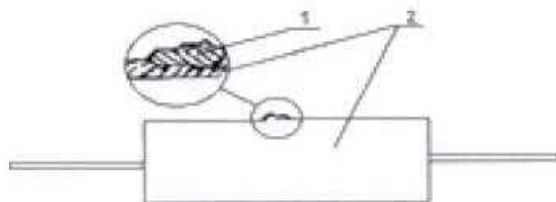
Рис. 3:

2.3. Коррозия корпуса

1 – область локализации дефекта; 2 – металлический корпус

ПРИЗНАК ДЕФЕКТА: дефект характеризуется наличием пятен ржавчины на поверхности корпуса, что вызывает несоответствие внешнего вида изделия образцу.

МЕХАНИЗМ ВОЗНИКНОВЕНИЯ ДЕФЕКТА: коррозия металла корпуса под воздействием влаги в местах отсутствия или повреждения защитного покрытия.

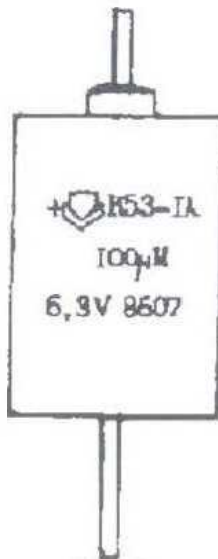
Рис. 4

2.4. Маркировка изделия. Некачественная маркировка

ПРИЗНАК ДЕФЕКТА: дефект характеризуется частичным или полным отсутствием маркировки, что вызывает несоответствие внешнего вида изделия образцу.

МЕХАНИЗМ ВОЗНИКНОВЕНИЯ ДЕФЕКТА: отслоение маркировочной краски вследствие неудовлетворительной адгезии ее к поверхности корпуса изделия; некачественное пропечатывание маркировки из-за износа маркировочной колодки; воздействие агрессивных сред при монтаже в аппаратуру у потребителя (например, при мойке печатных плат).

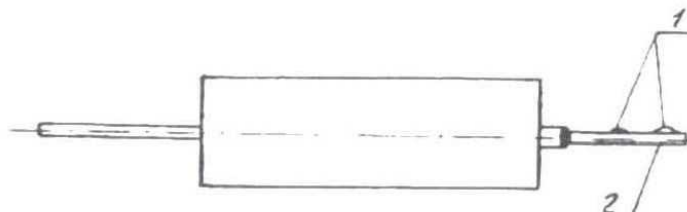
Рис. 6:

2.6. Наличие пятен лака на внешних выводах корпуса

1 – область локализации дефекта; 2 – внешний вывод корпуса

ПРИЗНАК ДЕФЕКТА (ОТКАЗА): дефект характеризуется несоответствием изделия образцам внешнего вида из-за наличия пятен лака на внешних выводах: отказ характеризуется увеличением переходного сопротивления между выводами корпуса изделия и внешними электрическими цепями, что приводит к увеличению тангенса угла потерь, полной потере емкости, нестабильности работы изделия в составе РЭА.

МЕХАНИЗМ ВОЗНИКНОВЕНИЯ ДЕФЕКТА (ОТКАЗА): попадание лака на внешние выводы при нанесении защитного покрытия на корпус изделия.

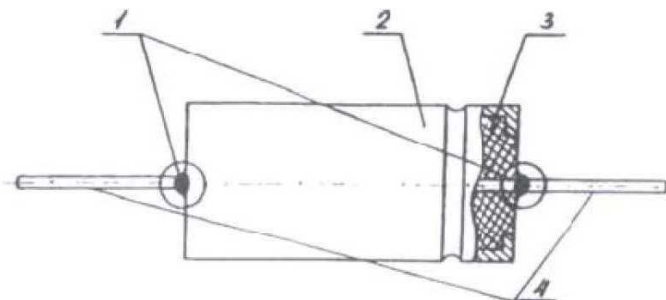
Рис. 7:

2.7. Обрыв внешнего вывода корпуса

- 1 – место локализации дефекта; узел аварии; 2 – корпус;
3 – резиновое уплотнение; 4 – наружный вывод

МЕХАНИЗМ ОТКАЗА: обрыв вывода при механических воздействиях на него по местам некачественной сварки и механических повреждений; развитие чрезмерных механических напряжений на внешнем выводе корпуса конденсатора, смонтированного в РЭА.

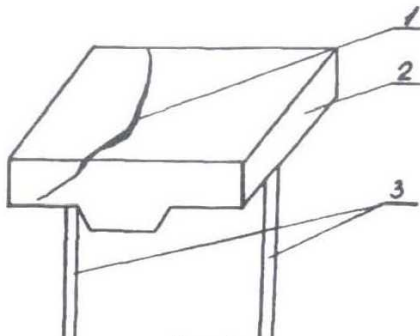
Рис. 8:

2.8. Компаунд, пластмасса, эмаль, стекло корпуса. Растрескивание и отслоение защитного покрытия конденсаторов (тела корпуса)

1 – место локализации отказа; 2 – защитное покрытие конденсаторов (корпус из эпоксидного компаунда); 3 – наружные выводы конденсатора

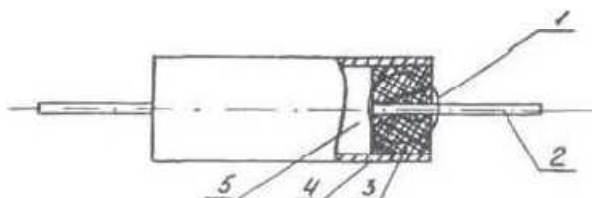
Рис. 9:

2.9. Наличие сколов и трещин в стекле, компаунде, эмали в месте выхода внешнего вывода

- 1 – область локализации дефекта, 2 – внешний вывод, 3 – компаунд,
4 – корпус, 5 – секция

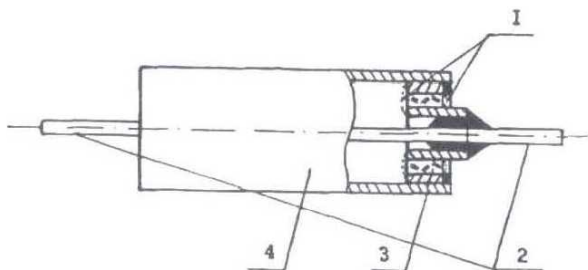
Рис. 10:

2.10. Наличие электрических цепей на поверхности изоляторов

1 – область локализации дефектов; 2 – наружный вывод;
3 – стеклянный проходной изолятор; 4 – корпус

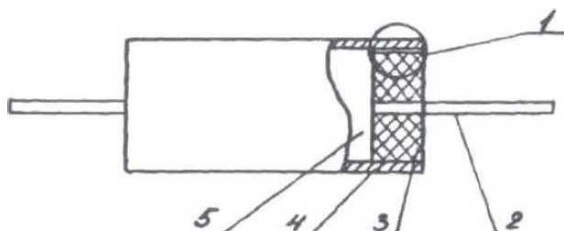
Рис. 13:

2.13. Нарушение уплотнения в области соприкосновения металла с компаундом

1 – область локализации дефекта; 2 – внешний вывод; 3 – компаунд; 4 – корпус; 5 – секция

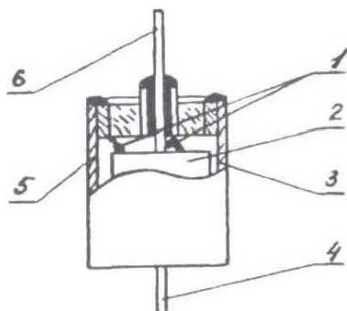
Наличие инородных частиц внутри корпуса конденсатора

Рис. 14. Герметизированный оксиднополупроводниковый конденсатор:
 1 – частица припоя (инородное проводящее включение, место локализации отказа);
 2 – анодная секция; 3 – металлический корпус (катод); 4 – катодный вывод;
 5 – стеклометаллический изолятор; 6 – анодный вывод

ДИАГНОСТИКА ОТКАЗА: измерение электрических характеристик, рентгенотелевизионная микроскопия, вскрытие корпуса изделия и обнаружение частицы путем разборки конденсатора с постоянным осмотром под микроскопом с увеличением 8–32× и последующей идентификацией состава частицы микрондодовым методом и др.

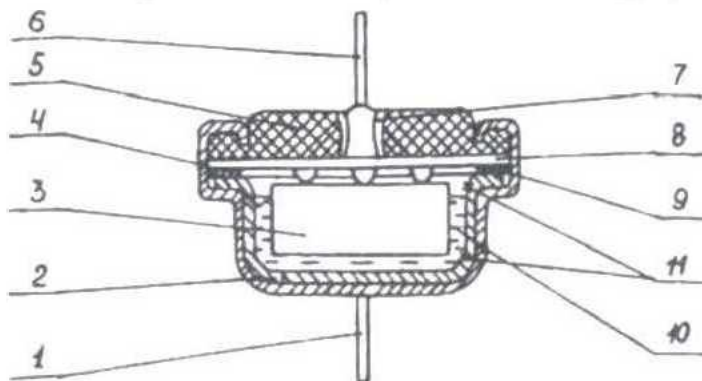
Рис. 15:

2.15. Сквозные отверстия в серебряном корпусе танталовых оксидных объемно-пористых конденсаторов чашечной конструкции

- 1 – катодный вывод; 2 – серебряный корпус; 3 – объемно-пористый анод;
 4 – стальной корпус; 5 – прокладка АПП; 6 – анодный вывод; 7 – припой;
 8 – танталовая крышка; 9 – резиновая прокладка; 10 – электролит (38 % H_2SO_4);
 11 – область локализации отказа
