ВЛИЯНИЕ ХИМИКО-ТЕРМИЧЕСКОЙ ОБРАБОТКИ НА СТРУКТУРУ СТАЛИ 20X2H4A АВИАЦИОННОГО НАЗНАЧЕНИЯ

Исследование влияния химико-термической обработки (ХТО) на структуру стали 20X2H4A проводилось на заготовках для производства деталей крупногабаритных подшипников. Для оценки воздействия ХТО на структуру стали исследовались образцы заготовок до и после термообработки [3,4].

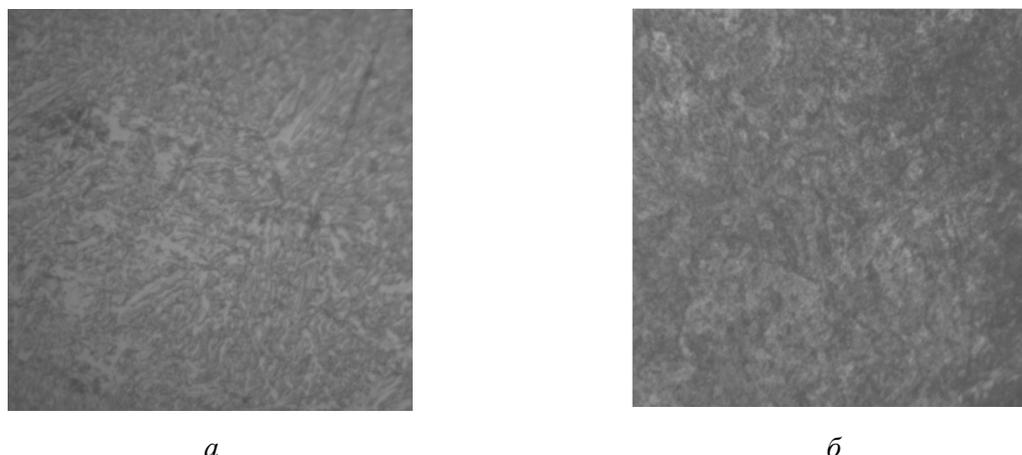
Металлографический анализ показал, что структура стали 20X2H4A до ХТО представляет собой зернистый перлит (рис. 1а), что свидетельствует о проведённой предварительной термообработке заготовки – нормализации. После термообработки наблюдается структура мелкоигльчатый мартенсит отпуска (рис. 1б).

Рис. 1. Микроструктура стали 20X2H4A: а – до химико-термической обработки; б – после химико-термической обработки

Таким образом, структура стали 20X2H4A авиационного назначения до химико-термической обработки представляет собой зернистый перлит, после термообработки – мелкоигольчатый мартенсит отпуска. После проведения ХТО наблюдается уменьшение химической неоднородности и более равномерное распределение сульфидов. Сульфиды обуславливают хрупкость, выступая концентратором напряжений, и могут вызвать преждевременное разрушение детали, предотвратить которое возможно рафинированием заготовки, а также предварительным применением высокотемпературного отжига.

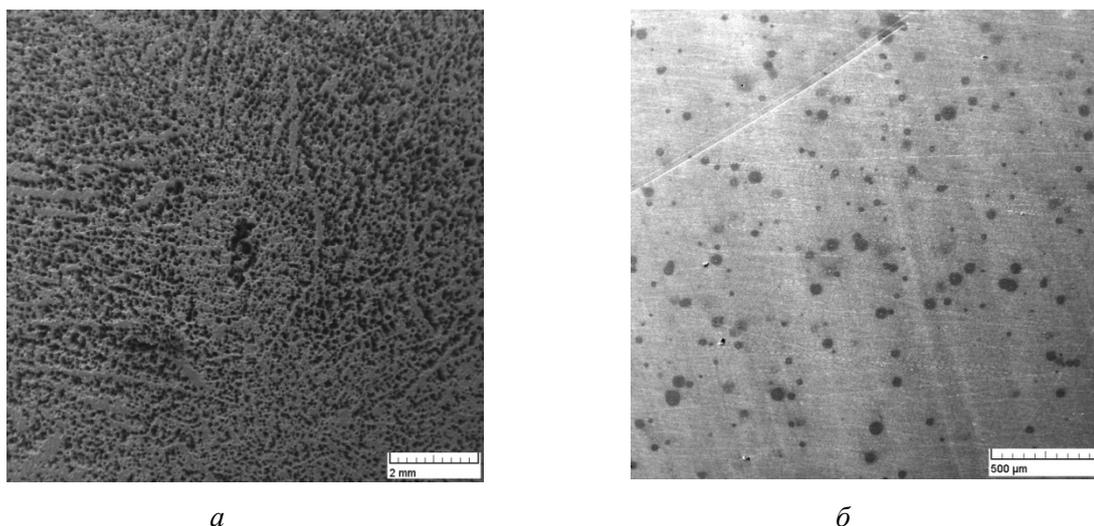
Анализ микроструктуры травлёных образцов, проведённый на растровом электронном микроскопе, указал на наличие зон ликвации, наибольшая концентрация которых наблюдается в центре и вблизи края заготовки (рис. 2а). На основании результатов микрорентгеноспектрального анализа зон ликвации установлено, что в порах до процедуры травления находились сульфиды. После термообработки наблюдается выравнивание структуры стали, что выражается в уменьшении размера тёмных зон – включений и равномерном их распределении вблизи поверхности, а также в центре заготовки (рис. 2б).

Рис. 2. Химическая неоднородность стали 20X2H4A: а – до химико-термической обработки; б – после химико-термической обработки
